## *Linee di indirizzo metodologiche e tecniche per la ricostruzione del patrimonio culturale danneggiato dal sisma del 24 agosto 2016 e seguenti*

**Gruppo di lavoro per la formulazione di linee di indirizzo metodologiche e tecniche per la ricostruzione del patrimonio culturale danneggiato dal sisma del 24 agosto 2016 (DDG del 30.11.2016 - Rep. 651)<sup>1</sup>**

**Roma, 6.6.2017**

***Prima ricerca/rapporto sul comportamento ai sismi 2016 e sul danno ulteriore subito da edifici storici già consolidati nell'Umbria e nelle Marche dopo i terremoti del 1979 e 1997. Primi spunti per l'indirizzo degli ulteriori interventi di riparazione/miglioramento e di approfondimenti scientifici***

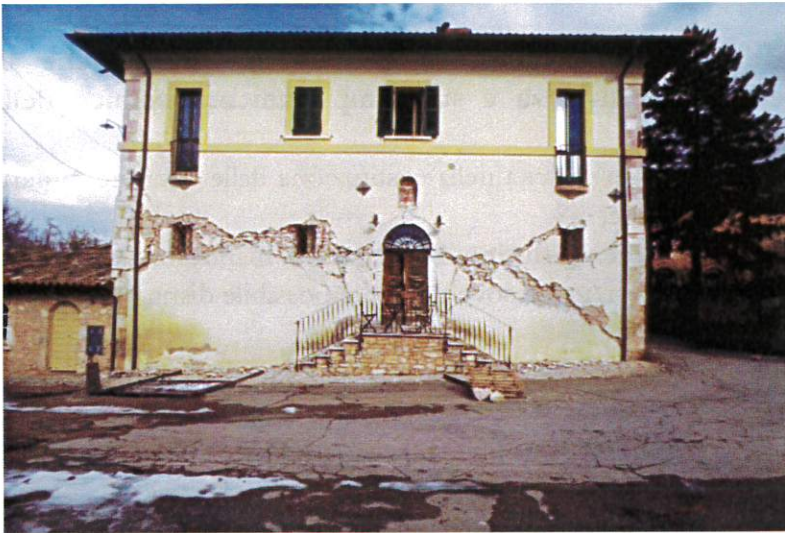
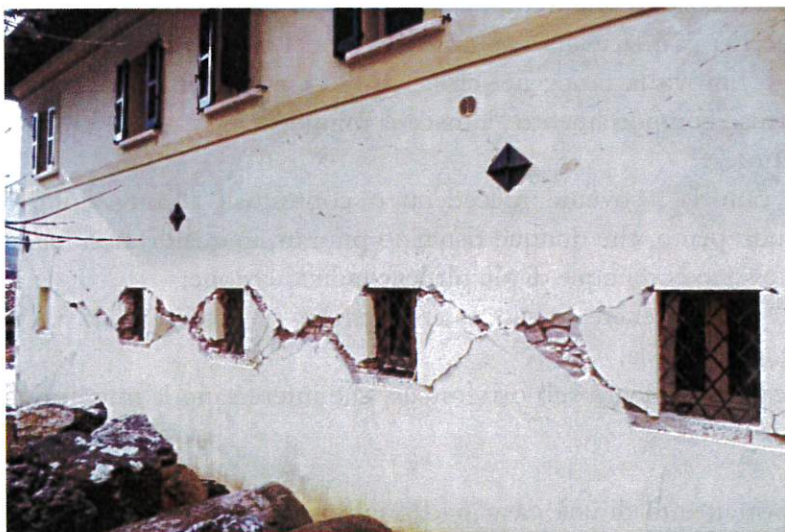
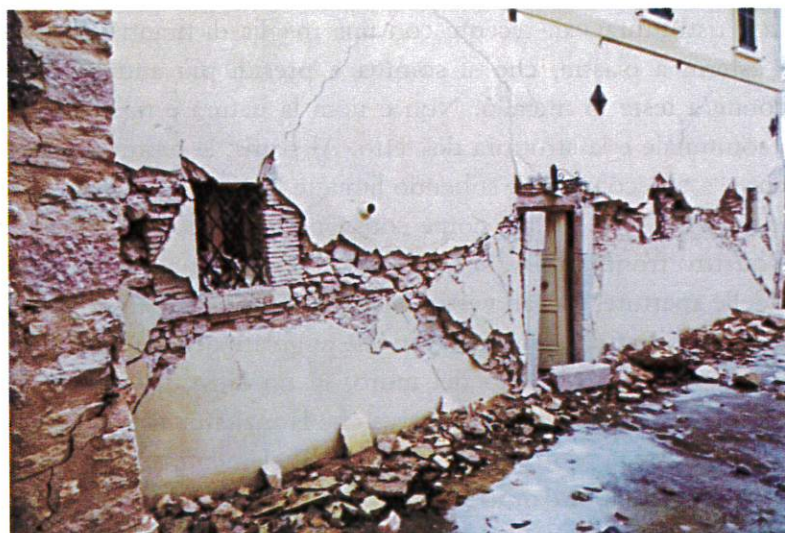
A pianta rettangolare, è stata consolidata e ristrutturata di recente con una maglia di tiranti nelle due direzioni al primo livello e capochiave esterni a piastra, che si somma a presidi più antichi, forse costituiti da catene interne in legno ancorate a teste in metallo. Non è nota la natura e rigidezza dei solai, e la presenza e natura del cordolo sommitale e la struttura del tetto. Al sisma, la parte superiore dell'edificio si è comportata sostanzialmente "a blocco rigido", subendo limitate lesioni, ma sollecitando a taglio le murature tra piano terreno e primo livello di solaio; come conseguenza di ciò tutti i maschi murari tra le aperture del piano terra, sui quattro fronti esterni, si sono gravemente danneggiati a taglio, con effetti espulsivi in angolata e sui ritti delle aperture, traslati verso l'interno del foro. Il danno appare influenzato vistosamente anche dalla presenza di muri di cinta accostati alle angolate dell'edificio; in un caso, il danno si è spostato al di sopra del punto di contatto del muro, in un altro, ha distrutto a martellamento il muro di cinta. In corrispondenza delle lesioni, si osserva che la malta di allettamento è stata disgregata ed è caduta all'esterno lasciando cavi in profondità i giunti tra gli elementi lapidei.

Oltre a dare prova dell'entità delle sollecitazioni locali, il danno ha posto in evidenza la modestissima resistenza a taglio delle murature; i tiranti hanno certamente contrastato il crollo almeno parziale, ma hanno concentrato le sollecitazioni nella muratura basamentale, della quale era stato sostituito di recente

l'intonaco esterno, senza tuttavia sostituirla in profondità i giunti tra i conci del paramento, e senza operare su di essa, a quanto appare, altri interventi di consolidamento proprio.

Figure 1-2-3 Lesioni a taglio al piano terra sui muri perimetrali di edificio ad Avendita di Cascia (PG)

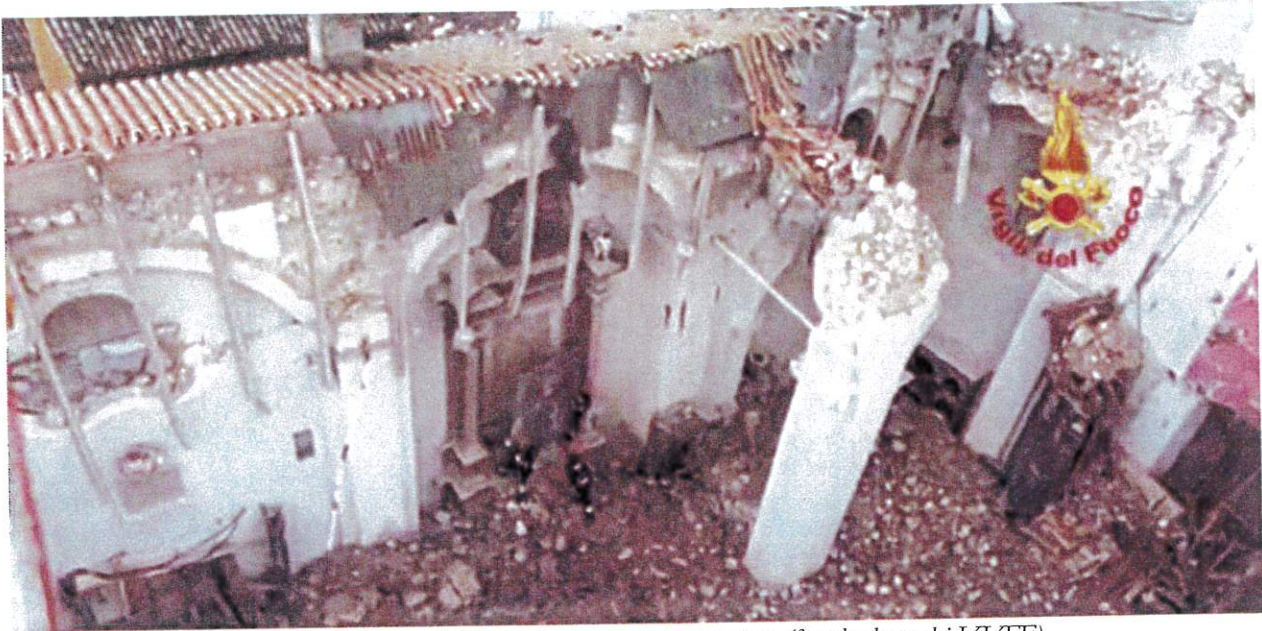
Nella maggior parte dei casi hanno manifestato un comportamento sfavorevole. Le difficoltà di collegamento tra gli elementi e l'impalcato, spesso costituito da tavelloni laterizi con o senza caldane di ripartizione, ha indotto sovente un comportamento rigido-fragile, che è giunto rapidamente al crollo una volta perduti anche parzialmente gli appoggi o intaccata localmente la struttura. L'effetto punzonante delle travi inclinate ha favorito il danno alle murature di appoggio. L'assenza di armature trasversali, nel caso non vi fossero solette armate, ha reso molto vulnerabili tali strutture, vedi in particolare i gravissimi crolli della chiesa di S. Andrea a Campi di Norcia e dell'intera copertura di S. Maria Argentea a Norcia.

Figura 25 Chiesa di S. Maria Argentea a Norcia dopo il crollo della copertura (foto da drone dei VVFF).
